PLAN REGULADOR COMUNAL DE FRESIA REGIÓN DE LOS LAGOS

MEMORIA EXPLICATIVA

ANEXO 1 INMUEBLES DE CONSERVACIÓN HISTÓRICA LISTADO Y FICHAS

ENERO 2020

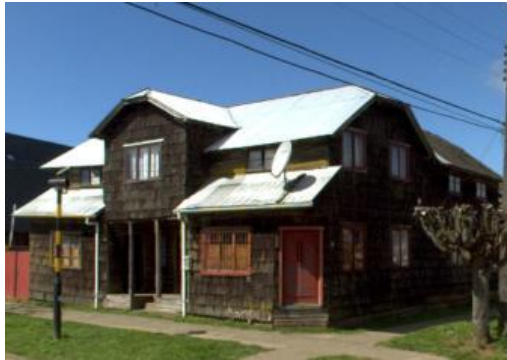
FICHA DE VALORIZACION ICH 1 - HOJA 1

4.- IDENTIFICACION DEL INMUEBLE					
VALOR URBANO					
SE ENCUENTRA EMPLAZADA EN LA ESQUINA DE CAUPOLICAN Y SAN CALOS. EN SECTOR CENTRAL Y FUNDACIONAL DE LA COMUNA.					
VALOR ARQUITECTONICO					
CORRESPONDE A TIPOLOGIA ESTRUCTURAL BASICA CONFORMADA POR VOLUMEN RECTANGULAR Y TECHUMBRE A DOS AGUAS CON SOBERANO CENTRAL. ESTRUCTURA DE MADERA DE 2 PISOS CON ESTRUCTURAS MENORES LATERALES DE 1 PISO. SE DESTACA SU INSPIRACION EN ARQUITECTURA ALEMANA.					
VALOR HISTORICO					
SU VALOR RADICA EN SU EMPLAZAMIENTO Y SU ENTORNO					
VALOR ECONOMICO					
SU VALOR ESTA RELACIONADO CON SU ANTIGÜEDAD.					
VALOR SOCIAL					
ES RECONOCIDO POR LOS HABITANTES DE LA CIUDAD COMO INMUEBLE CON VALOR PATRIMONIAL.

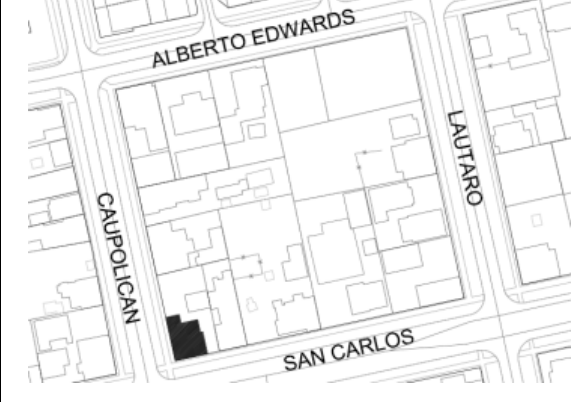
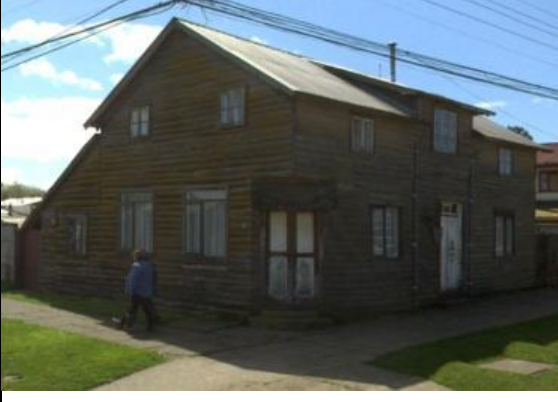
FICHA DE VALORIZACION ICH 2 - HOJA 1

4.- IDENTIFICACION DEL INMUEBLE						
VALOR URBANO						
SE LOCALIZA EN CALLE CAUPOLICAN ESQUINA SAN CARLOS						
VALOR ARQUITECTONICO						
LA EDIFICACION DE ESTRUCTURA DE MADERA DE 2 PISOS MAS MANZARDA COMPUESTA POR VOLUMEN SIMPLE RECTANGULAR CON ESTRUCTURA MENOR LATERAL A UN AGUA DE UN PISO, CON SOBERANO CENTRAL. DOBLE ACCESO POR OCHAVO EN ESQUINA.						
VALOR HISTORICO						
SU VALOR RADICA EN SU EMPLAZAMIENTO Y SU ENTORNO Y ANTIGÜEDAD.						
VALOR ECONOMICO						
SU VALOR ECONÓMICO SE ENCUENTRA ASOCIADO A SU EMPLAZAMIENTO, COMO CASA ESQUINA, QUE LE ASIGNA POTENCIAL COMO LOCAL COMERCIAL. LA PRESENCIA DE UNA PUERTA EN LA ESQUINA DEMUESTRA ESTA CONDICIÓN. AUNQUE EN LA ACTUALIDAD SE ENCUENTRA ORIENTADO A USO RESIDENCIAL.						
VALOR SOCIAL						
INMUEBLE RECONOCIDO POR LOS HABITANTES DE LA CIUDAD.

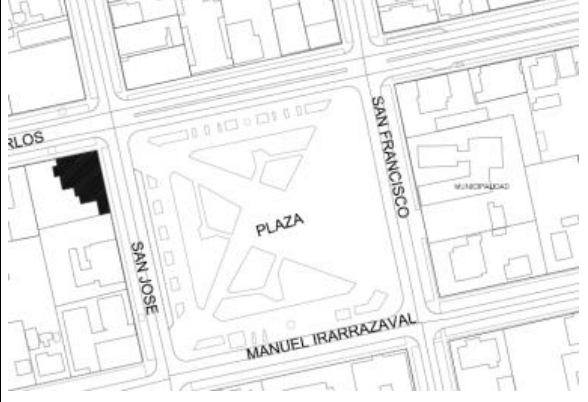
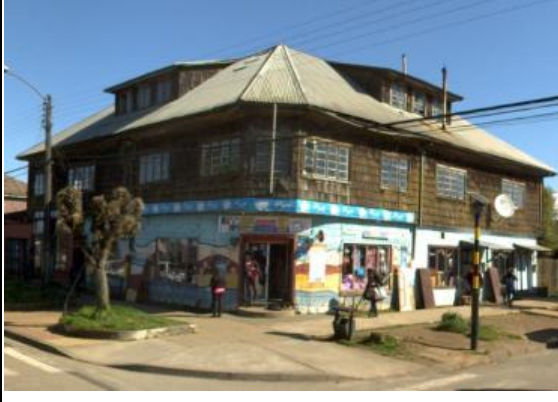
FICHA DE VALORIZACION ICH 3 - HOJA 1

4.- IDENTIFICACION DEL INMUEBLE						
VALOR URBANO						
SE UBICA FRENTE A PLAZA DE ARMAS DE LA CIUDAD EN ESQUINA CALLES SAN CARLOS Y SAN JOSE.						
VALOR ARQUITECTONICO						
LA EDIFICACION DE ESTRUCTURA DE MADERA DE 2 PISOS MAS MANZARDA COMPUESTA POR VOLUMEN SIMPLE RECTANGULAR CON ESTRUCTURA MENOR LATERAL A UN AGUA DE UN PISO, CON DOS MIRADORES SUPERIORES.						
VALOR HISTORICO						
SU VALOR RADICA EN SU EMPLAZAMIENTO Y SU ENTORNO Y ANTIGÜEDAD.						
VALOR ECONOMICO						
ACTUALMENTE SU USO ES COMERCIAL; CON SEGUNDO PISO QUE MANTIENE SU ORIENTACIÓN RESIDENCIAL.						
VALOR SOCIAL						
INMUEBLE RECONOCIDO POR LOS HABITANTES DE LA CIUDAD.

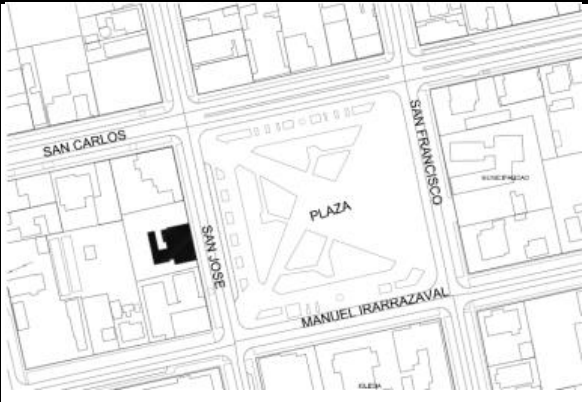
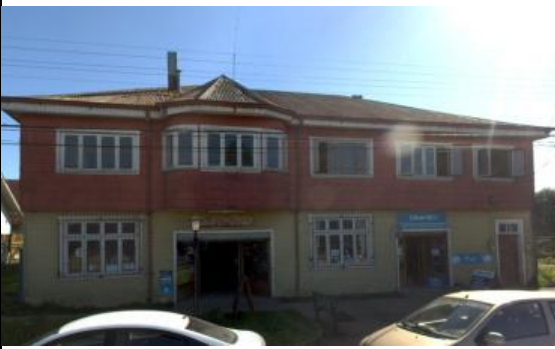
FICHA DE VALORIZACION ICH 4 - HOJA 1

4.- IDENTIFICACION DEL INMUEBLE						
VALOR URBANO						
SE UBICA FRENTE A PLAZA DE ARMAS DE LA CIUDAD POR CALLE SAN JOSE.						
VALOR ARQUITECTONICO						
CORRESPONDE A VOLUMEN SIMPLE DONDE SE DESTACA SU SIMETRIA EN SUS ELEMENTOS BASICOS COMO VENTANAS. CUENTA CON BOW WINDOWS CURVO SOBRE ACCESO PRINCIPAL						
VALOR HISTORICO						
SU VALOR RADICA EN SU EMPLAZAMIENTO Y SU ENTORNO Y ANTIGÜEDAD.						
VALOR ECONOMICO						
SU USO ES COMERCIAL EN LA ACTUALIDAD.						
VALOR SOCIAL						
ES RECONOCIDO POR LOS HABITANTES DE LA CIUDAD COMO INMUEBLE CON VALOR PATRIMONIAL

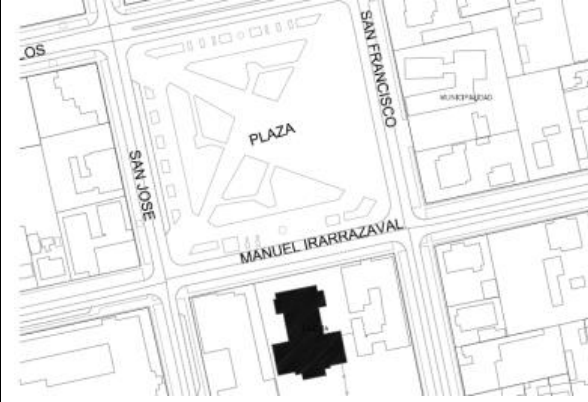
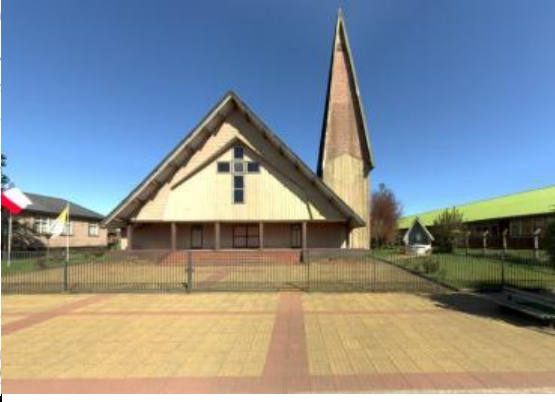
4.- IDENTIFICACION DEL INMUEBLE					
VALOR URBANO					
SE UBICA FRENTE A PLAZA DE ARMAS DE LA CIUDAD POR CALLE MANUEL IRARRAZAVAL., SIENDO SU TORRE-CAMPAÑARIO UN HITO DE REFERENCIA PARA LA CIUDAD.					
VALOR ARQUITECTONICO					
CUENTA CON ESTRUCTURA PRINCIPAL DE VOLUMEN REGULAR CON CUBIERTA TIPO A DE ESTRUCTURA DE MADERA. SE DESTACA TORRE DE CAMPAÑARIO.					
VALOR HISTORICO					
SU VALOR RADICA EN LA FUNDACION DE SU COMUNIDAD.					
VALOR ECONOMICO					
SU VALOR RADICA EN LA FUNDACION DE SU COMUNIDAD.					
VALOR SOCIAL					
ES RECONOCIDO POR LOS HABITANTES DE LA CIUDAD COMO INMUEBLE CON VALOR PATRIMONIAL.

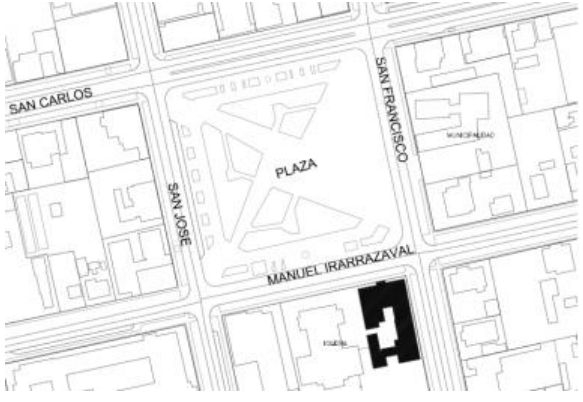
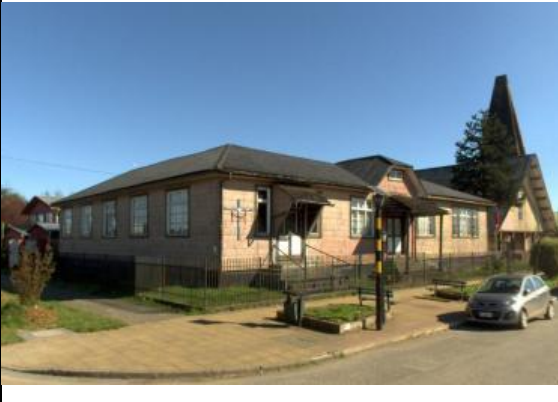
4.- IDENTIFICACION DEL INMUEBLE																				
VALOR URBANO																				
SE LOCALIZA FRENTE A LA PLAZA DE ARMAS DE LA CIUDAD EN LA ESQUINA DE LAS CALLES MANUEL IRARRAZAVAL Y SAN FRANCISCO.																				
VALOR ARQUITECTONICO																				
CORRESPONDE A UN VOLUMEN REGULAR DE UN PISO EN ESTILO TIPO COLONIAL. ESTRUCTURA DE MADERA.																				
VALOR HISTORICO																				
SU VALOR RADICA EN LA FUNDACION DE SU COMUNIDAD.																				
VALOR ECONOMICO																				
SU VALOR RADICA EN LA FUNDACION DE SU COMUNIDAD.																				
VALOR SOCIAL																				
ES RECONOCIDO POR LOS HABITANTES DE LA CIUDAD COMO INMUEBLE CON VALOR PATRIMONIAL.																				
5.-RESUMEN ATRIBUTOS DE VALOR				6.-REFERENCIAS BIBLIOGRAFICAS																
VALOR	ATRIBUTOS			PUNTOS	Sin información															
	A	B	C																	
URBANO	1	1	1	3			7.-INSERTO EN:

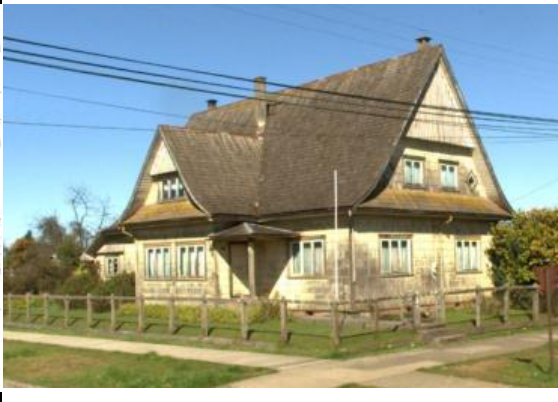
4.- IDENTIFICACION DEL INMUEBLE						
VALOR URBANO						
SE LOCALIZA FRENTE A LA PLAZA DE ARMAS DE LA CIUDAD EN LA ESQUINA DE LAS CALLES MANUEL IRARRAZAVAL Y SAN FRANCISCO. IMPORTANTE PRESENCIA EN EL CONTEXTO DE LA PLAZA DE ARMAS.						
VALOR ARQUITECTONICO						
CORRESPONDE A UN VOLUMEN REGULAR DE UN PISO EN ESTILO TIPO COLONIAL.ALEMANA, JUNTO A SU ESTRUCTURA DE MADERA. ADEMÁS ES RELEVANTE SU ESTRUCTURA DE TECHUMBRE Y NIVEL DE TERMINACIONES.						
VALOR HISTORICO						
SU VALOR RADICA EN UN ELEMENTO RELEVANTE DE LA FUNDACIÓN DE LA CIUDAD, DADA SU PRESENCIA HISTÓRICA EN EL CONTEXTO DE LA PLAZA DE ARMAS.						
VALOR ECONOMICO						
COMO CASA ESQUINA PRESENTA UNA IMPORTANTE LOCALIZACIÓN EN EL CONTEXTO DE LA PLAZA DE ARMAS Y DEL CENTRO DE LA CIUDAD.						
VALOR SOCIAL						
ES RECONOCIDO POR LOS HABITANTES DE LA CIUDAD COMO INMUEBLE CON VALOR PATRIMONIAL.

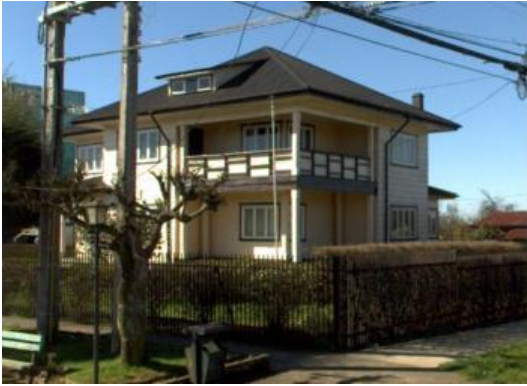
4.- IDENTIFICACION DEL INMUEBLE								
VALOR URBANO								
SE LOCALIZA FRENTE A LA PLAZA DE ARMAS DE LA CIUDAD EN LA ESQUINA DE LAS CALLES MANUEL IRARRAZAVAL Y SAN FRANCISCO.								
VALOR ARQUITECTONICO								
VOLUMEN REGULAR DE PLANTA CUADRADA CON CORREDOR DE ACCESO EN ESQUINA.								
VALOR HISTORICO								
ES UNA CONSTRUCCION RELATIVAMENTE NUEVA PERO APORTA A LA CONFIRMACION DEL ENTORNO DE LA PLAZA DE ARMAS								
VALOR ECONOMICO								
COMO CASA ESQUINA PRESENTA UNA IMPORTANTE LOCALIZACIÓN EN EL CONTEXTO DE LA PLAZA DE ARMAS Y DEL CENTRO DE LA CIUDAD.								
VALOR SOCIAL								
ES RECONOCIDO POR LOS HABITANTES DE LA CIUDAD

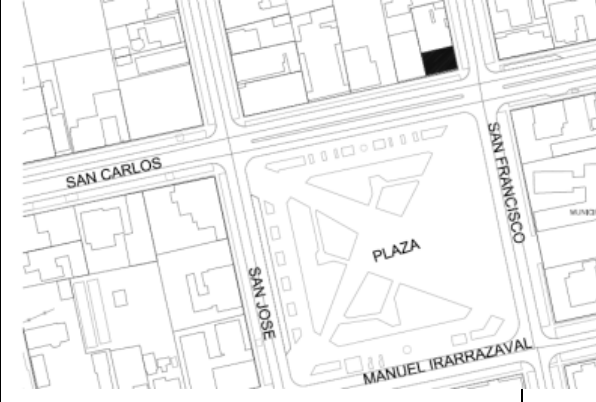
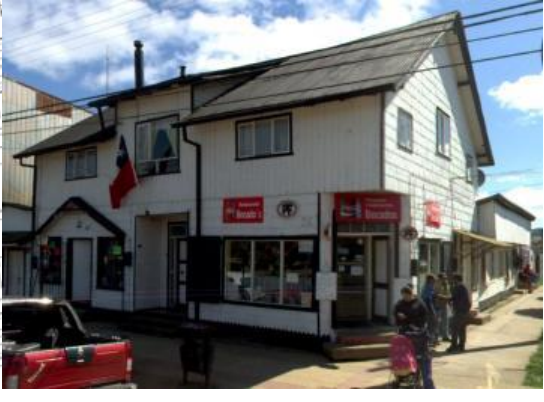
4.- IDENTIFICACION DEL INMUEBLE						
VALOR URBANO						
SE LOCALIZA FRENTE A LA PLAZA DE ARMAS DE LA CIUDAD EN LA ESQUINA DE LAS CALLES SAN CARLOS Y SAN FRANCISCO.						
VALOR ARQUITECTONICO						
LA EDIFICACION DE ESTRUCTURA DE MADERA DE 2 PISOS COMPUESTA POR VOLUMEN SIMPLE RECTANGULAR CON SOBERANO CENTRAL. DOBLE ACCESO POR OCHAVO EN ESQUINA.						
VALOR HISTORICO						
SU VALOR RADICA EN SU EMPLAZAMIENTO Y SU ENTORNO.						
VALOR ECONOMICO						
BUEN ESTADO DE CONSERVACION, QUE SE SUMA A SU EMPLAZAMIENTO CON CASA ESQUINA, QUE LE OTORGA SU POTENCIAL COMERCIAL, QUE ES APROVECHADO EN EL PRIMER PISO.						
VALOR SOCIAL						
ES RECONOCIDO POR LOS HABITANTES DE LA CIUDAD POR SU LOCALIZACION.

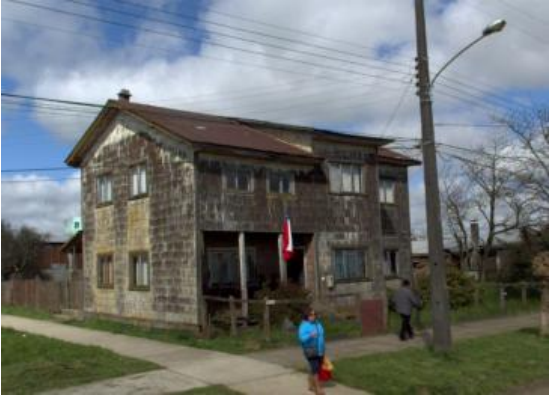
4.- IDENTIFICACION DEL INMUEBLE								
VALOR URBANO								
SE ENCUENTRA EN ESQUINA DE CALLES ALBERTO EDWARDS Y SAN TEODORO.								
VALOR ARQUITECTONICO								
CORRESPONDE A UN VOLUMEN SIMPLE RECTANGULAR DE ESTRUCTURA DE MADERA DE 2 PISOS. CUENTA CON SOBERANO.								
VALOR HISTORICO								
SU VALOR RADICA EN SU EMPLAZAMIENTO Y SU ENTORNO, ADEMÁS DE REPRESENTAR LA TIPOLOGÍA TRADICIONAL DE LA CIUDAD DE FRESIA, DESTACANDO SU MATERIALIDAD EN MADERA, ESPECIALMENTE SU REVESTIMIENTO EN TEJUELAS DE ALERCE.								
VALOR ECONOMICO								
BUEN ESTADO DE CONSERVACION								
VALOR SOCIAL								
ES RECONOCIDO POR LOS HABITANTES DE LA CIUDAD POR SU LOCALIZACION.

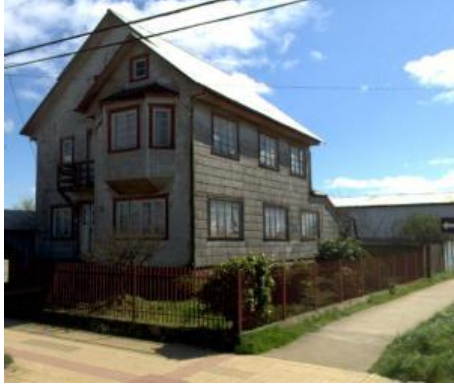
4.- IDENTIFICACION DEL INMUEBLE					
VALOR URBANO					
SE LOCALIZA EN ESQUINA DE CALLES SAN TEODORO Y SAN CARLOS					
VALOR ARQUITECTONICO					
CORRESPONDE A UN VOLUMEN RECTANGULAR DE DOS PISOS MAS MANZARDA. SE DESTACA BOW WINDOWS EN SUGUNDO NIVEL DE FECHADA PRINCIPAL.					
VALOR HISTORICO					
SU VALOR RADICA EN SU EMPLAZAMIENTO Y SU ENTORNO.					
VALOR ECONOMICO					
BUEN ESTADO DE CONSERVACION, QUE SE SUMA A SU EMPLAZAMIENTO COMO CASA ESQUINA, QUE LE OTORGA SU POTENCIAL COMERCIAL.					
VALOR SOCIAL					
ES RECONOCIDO POR LOS HABITANTES DE LA CIUDAD COMO INMUEBLE CON VALOR PATRIMONIAL.

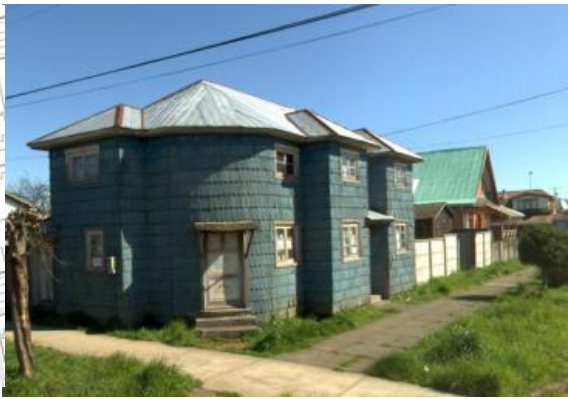
4.- IDENTIFICACION DEL INMUEBLE								
VALOR URBANO								
SE LOCALIZA EN ESQUINA DE CALLES SAN MARTIN Y BALMACEDA								
VALOR ARQUITECTONICO								
VOLUMEN REGULAR DE ESTRUCTURA DE MADERA DE 2 PISOS. FRACHADA DESTACA ACCESO CON ESTRUCTURA CURVA POR VERTICE CONFORMADO POR ESQUINA.								
VALOR HISTORICO								
SU VALOR RADICA EN SU EMPLAZAMIENTO Y SU ENTORNO.								
VALOR ECONOMICO								
SU VALOR RADICA EN LA ANTIGÜEDAD Y SU CARÁCTER COMERCIAL DESDE SU ORIGEN.								
VALOR SOCIAL								
DEBIDO A SU ANTIGÜEDAD ES RECONOCIDO POR LOS HABITANTES DE LA CIUDAD COMO INMUEBLE CON VALOR PATRIMONIAL.

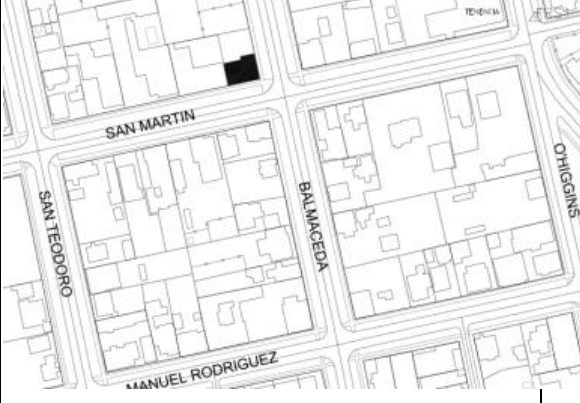
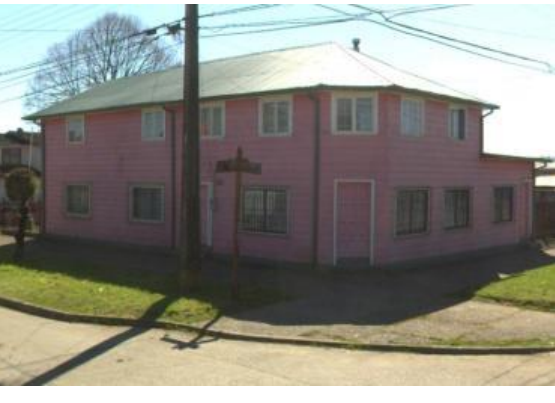
4.- IDENTIFICACION DEL INMUEBLE						
VALOR URBANO						
SE EMPLAZA EN ESQUINA DE LAS CALLES SAN MARTIN CON BALMACEDA						
VALOR ARQUITECTONICO						
VOLUMEN REGULAR DE ESTRUCTURA DE MADERA DE 2 PISOS. FRACHADA DESTACA OCHAVO CON ALERO. SE DESTACA EL RITMO REGULAR DE VENTANAS SUPERIORES.						
VALOR HISTORICO						
SU VALOR RADICA EN SU EMPLAZAMIENTO Y SU ENTORNO.						
VALOR ECONOMICO						
SU VALOR RADICA EN LA ANTIGÜEDAD Y SU CARÁCTER COMERCIAL DESDE SU ORIGEN.						
VALOR SOCIAL						
DEBIDO A SU ANTIGÜEDAD ES RECONOCIDO POR LOS HABITANTES DE LA CIUDAD COMO INMUEBLE CON VALOR PATRIMONIAL.

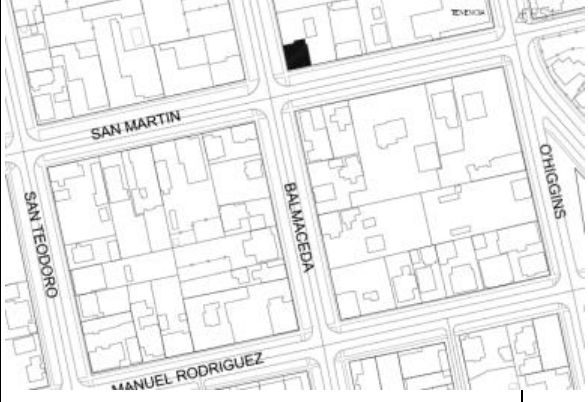
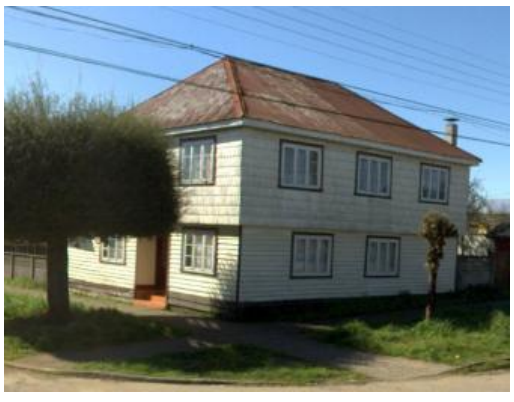
4.- IDENTIFICACION DEL INMUEBLE					
VALOR URBANO					
SE EMPLAZA EN ESQUINA DE LAS CALLES SAN MARTIN CON BALMACEDA					
VALOR ARQUITECTONICO					
CORRESPONDE A UN VOLUMEN SIMPLE DE PLANTA CUADRADA CON TECHO A CUATRO AGUAS.					
VALOR HISTORICO					
SU VALOR RADICA EN SU EMPLAZAMIENTO Y SU ENTORNO.					
VALOR ECONOMICO					
SU VALOR RADICA EN LA ANTIGÜEDAD Y SU CARÁCTER COMERCIAL DESDE SU ORIGEN.					
VALOR SOCIAL					
DEBIDO A SU ANTIGÜEDAD ES RECONOCIDO POR LOS HABITANTES DE LA CIUDAD COMO INMUEBLE CON VALOR PATRIMONIAL.

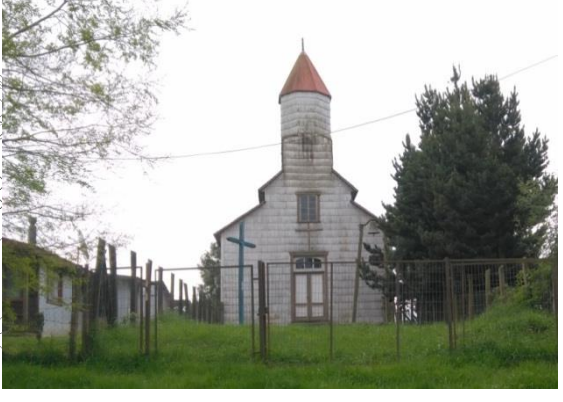
4.- IDENTIFICACION DEL INMUEBLE					
VALOR URBANO					
SE EMPLAZA EN SECTOR DENOMINADO LAS BEATAS					
VALOR ARQUITECTONICO					
IGLESIA TRADICIONAL CON TIPOLOGIA TIPICA DE LA ZONA. VOLUMEN HORIZONTAL CON PLANTA BASILICAL DE TRES NAVES CON TORRE CENTRAL Y GALERIA EN FACHADA PRINCIPAL. ESTRUCTURA DE MADERA					
VALOR HISTORICO					
SU VALOR RADICA EN SU EMPLAZAMIENTO Y SU ENTORNO.					
VALOR ECONOMICO					
VALOR ASOCIADO AL IMPACTO POSITIVO A SU ENTORNO.					
VALOR SOCIAL					
ES RECONOCIDO POR LOS HABITANTES DE LA CIUDAD COMO INMUEBLE CON VALOR PATRIMONIAL.

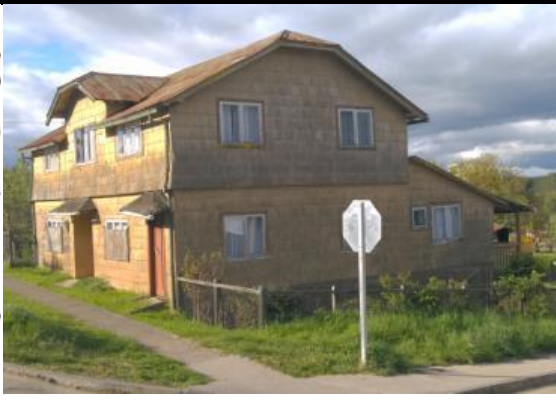
4.- IDENTIFICACION DEL INMUEBLE																				
VALOR URBANO																				
SE EMPLAZA FRENTE A PLAZA DE ARMAS SECTOR MARCADO POR EQUIPAMIENTO Y SERVICIOS.																				
VALOR ARQUITECTONICO																				
VOLUMEN REGULAR DE ESTRUCTURA DE MADERA DE 2 PISOS. FRACHADA CON ALEROS SOBRE ACCESOS. SE DESTACA EL RITMO REGULAR DE VENTANAS SUPERIORES Y SOBERANO EN CENTRO DEL VOLUMEN.																				
VALOR HISTORICO																				
SU VALOR RADICA EN SU EMPLAZAMIENTO Y SU ENTORNO.																				
VALOR ECONOMICO																				
SU VALOR RADICA EN LA ANTIGÜEDAD Y SU CARÁCTER COMERCIAL DESDE SU ORIGEN.																				
VALOR SOCIAL																				
DEBIDO A SU ANTIGÜEDAD ES RECONOCIDO POR LOS HABITANTES DE LA CIUDAD COMO INMUEBLE CON VALOR PATRIMONIAL.																				
5.-RESUMEN ATRIBUTOS DE VALOR				6.-REFERENCIAS BIBLIOGRAFICAS																
VALOR	ATRIBUTOS			PUNTOS	Sin información															
	A	B	C																	
URBANO	1	1	1	3			7.-INSERTO EN:

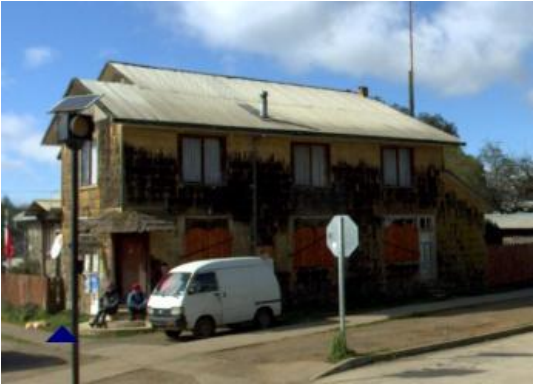
4.- IDENTIFICACION DEL INMUEBLE						
VALOR URBANO						
SE EMPLAZA EN EL CENTRO DE LA LOCALIDAD.						
VALOR ARQUITECTONICO						
VOLUMEN REGULAR DE ESTRUCTURA DE MADERA DE 2 PISOS. EN FRACHADA OCHAVO CON ALERO SOBRE ACCESO. SE DESTACA EL RITMO REGULAR DE VENTANAS SUPERIORES.						
VALOR HISTORICO						
SU VALOR RADICA EN SU EMPLAZAMIENTO Y SU ENTORNO.						
VALOR ECONOMICO						
SU VALOR RADICA EN LA ANTIGÜEDAD Y SU CARÁCTER COMERCIAL.						
VALOR SOCIAL						
DEBIDO A SU ANTIGÜEDAD ES RECONOCIDO POR LOS HABITANTES DE LA CIUDAD COMO INMUEBLE CON VALOR PATRIMONIAL.

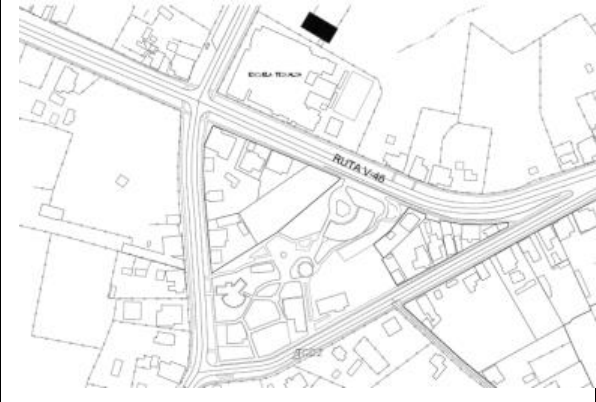
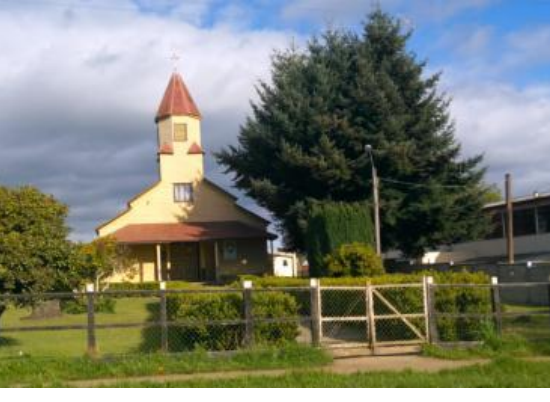
4.- IDENTIFICACION DEL INMUEBLE					
VALOR URBANO					
SE EMPLAZA EN SECTOR CENTRAL DE LA LOCALIDAD. CONSTRIBUYENDO A SU ESTRUCTURA URBANA.					
VALOR ARQUITECTONICO					
IGLESIA TRADICIONAL CON TIPOLOGIA TIPICA DE LA ZONA. VOLUMEN HORIZONTAL CON PLANTA BASILICAL DE TRES NAVES CON TORRE CENTRAL Y GALERIA EN FACHADA PRINCIPAL. ESTRUCTURA DE MADERA					
VALOR HISTORICO					
SU VALOR RADICA EN SU EMPLAZAMIENTO Y SU ENTORNO.					
VALOR ECONOMICO					
VALOR ASOCIADO AL IMPACTO POSITIVO A SU ENTORNO.					
VALOR SOCIAL					
ES RECONOCIDO POR LOS HABITANTES DE LA CIUDAD COMO INMUEBLE CON VALOR PATRIMONIAL.
